Réhabilitation solutions bois

COLLECTION
Retour d'expériences[©]

Quartier "La Nacelle" à Corbeil-Essonnes (91)

Le bois au service de l'isolation par l'extérieur

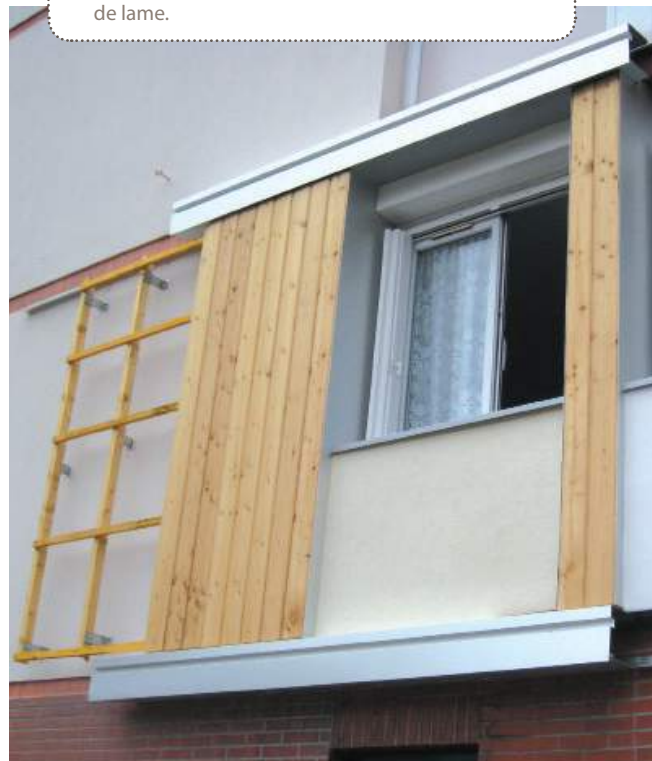
Réalisation d'un prototype par le façadier permettant de caler tous les détails de pose, de raccord sur l'existant et de constater que l'essence choisie en bardage ne convenait pas.

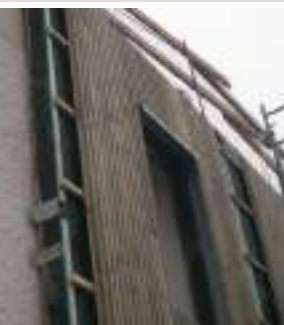
Fixation à mi-hauteur des panneaux par équerre afin de les reprendre sur le mur existant.

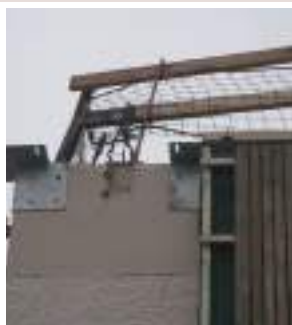
Ferrures fixées sur l'acrotère, en attente de recevoir les panneaux.

- Equerre filante servant d'appui et de niveau de référence, fixée en pied de mur, reprenant l'intégralité des charges verticales.
- Ferrures mécano-soudées fixées avec chevilles chimiques en tête d'acrotère, reprenant le haut des panneaux verticaux inférieurs, faisant la liaison avec les panneaux supérieurs de la surélévation.

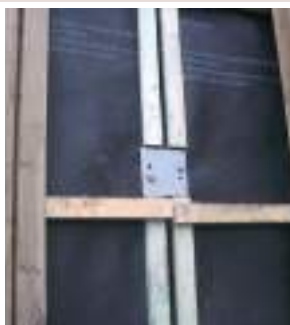
Liaison entre panneaux par platine se faisant sur la face extérieure du panneau. Puis 4 lames de raccord seront posées sur chantier.

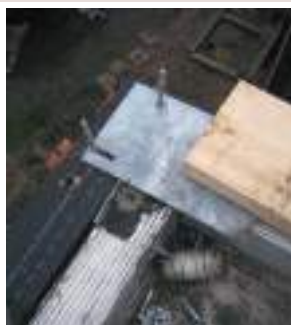
Ferrure mécano-soudée, reprenant les panneaux inférieurs et supérieurs. Calage de la lisse de ceinturage.

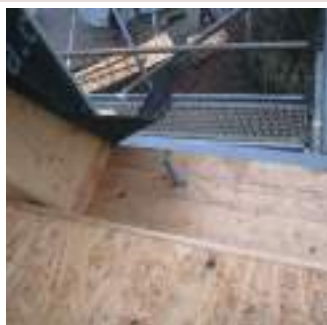
Plancher caisson et mur ossature posés sur la lisse de ceinturage, liaison par goujon en attente.

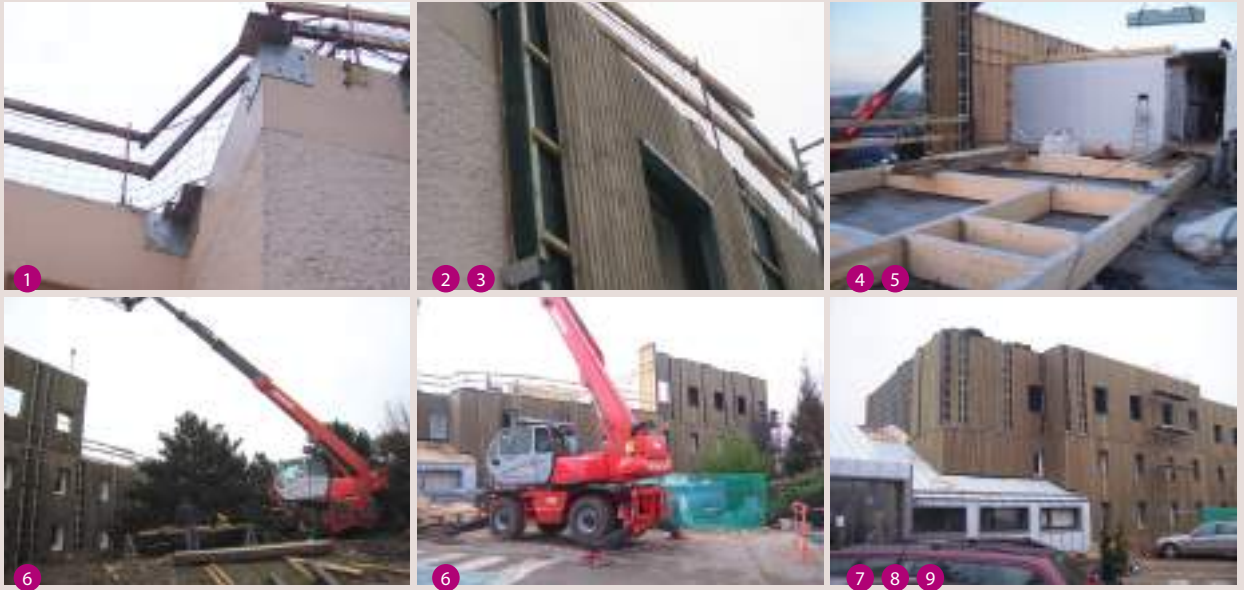
Méthodologie chantier façade bois

Ordonnement

Phase 1_ La nouvelle enveloppe de l'existant

Phase 2_ La surélévation

- 4_ Pose des poutres sur la couverture existante
- 5_ Mise en place des planchers-caissons
- 6_ Montage des murs extérieurs, refends et toiture en simultanément
- 7_ Réalisation de l'étanchéité de couverture
- 8_ Pose menuiseries PVC
- 9_ Pour l'ensemble, pose des lames de bardage, jonction de deux panneaux et habillage de fenêtres.

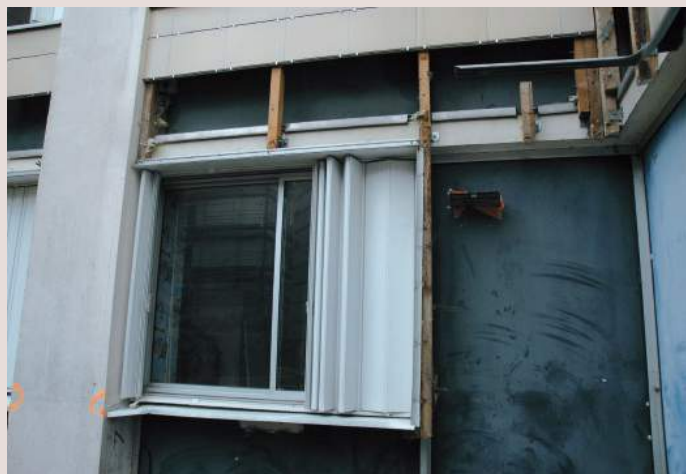
Panneaux de façade menuisés avec châssis aluminium et allège en panneaux amiante-ciment de 35 mm, posés entre dalles et poteaux béton.

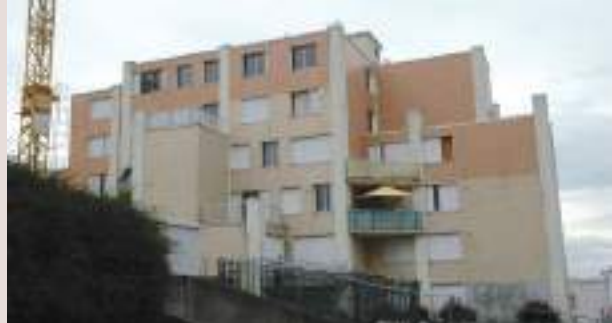
Façades avec ITE des années 80.

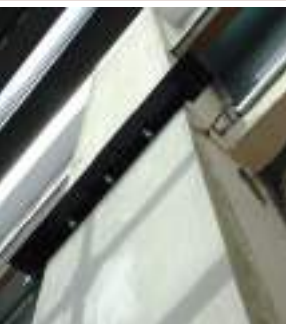
Fer cornière (platine de démarrage).

- Panneaux ossature bois positionnés devant les poteaux béton venant se fixer à un fer cornière.
- La liaison entre panneaux se fait par une équerre de guidage et une fixation lardée depuis l'extérieur.
- Pour les joints verticaux et horizontaux entre panneaux, jeu de 2 cm rempli de laine de roche HD comprimée acceptant les déformations possibles.
- Raccord de l'étanchéité à l'air depuis l'intérieur.

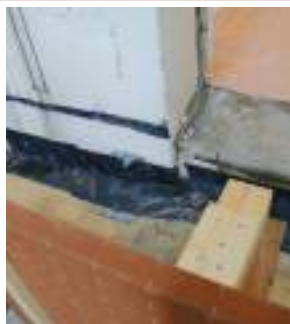
Calfeutrement des panneaux inférieurs par bande adhésive.

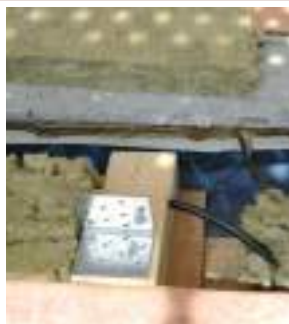
Installation de la laine de roche et de l'équerre de guidage qui sera glissée dans la réservation prévue dans le panneau supérieur.

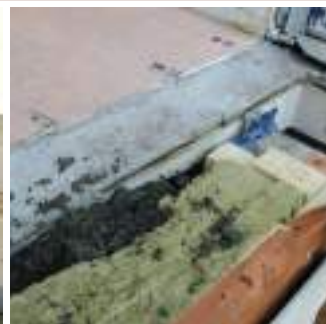
Le béton vient combler la réservation entre la laine de roche et la dalle existante. L'emprise de l'ancienne façade est à ce stade visible.

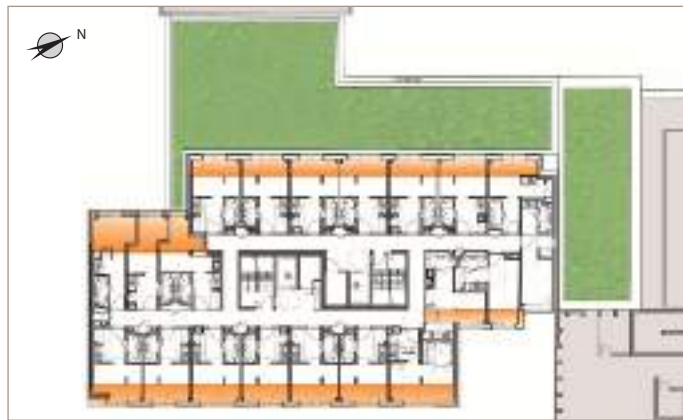
Plan après réhabilitation, étage courant.

Extension des façades NO et SE de 1,60 m. Transformation de 3 chambres de 9 m² pour la création de 2 chambres de 16 m². Adaptation de 5% des logements à l'accessibilité handicapé, soit 17 chambres de 25 m².

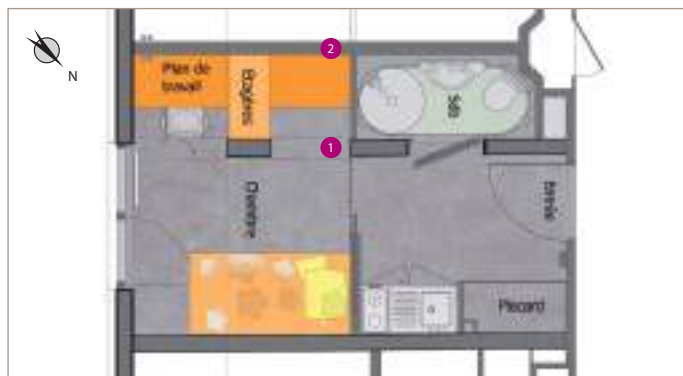
Plan après réhabilitation, chambre type.

1. Les voiles béton existants ont été évités et conservés comme mur séparatif pour la salle de bain et comme poteaux marquant la limite de l'ancienne façade.
2. Double cloison légère séparative.

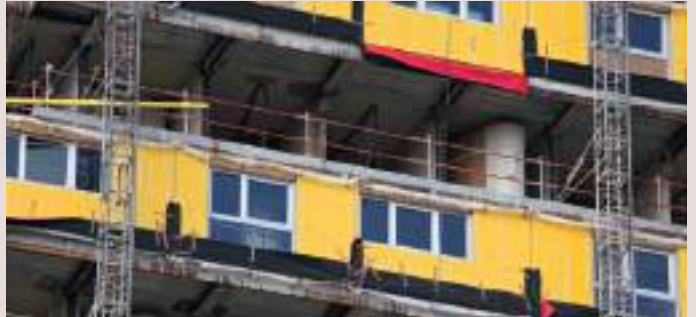
Pare-pluie laissé en attente pour recouvrement protégeant des intempéries le Fermacell des nez de dalle, conformément à son avis technique. L'intégration des menuiseries et des VR en atelier est plus facile à réaliser et assure une parfaite étanchéité à l'air et à l'eau sur un bâtiment d'une telle hauteur.

- Panneau ossature bois courant de 2,25 m x 3,60 m (5 m pour les plus grands). Charge maximum de 65 kg/m², soit un poids de 530 kg environ.
- Accroche des panneaux entre deux ferrures mécano-soudées fixées au plancher bas et haut.
- La liaison entre panneaux est assurée aux jonctions verticales.
- Raccord du pare-vapeur par recouvrement grâce au BA18 laissé en attente au droit des liaisons de mur ossature bois.

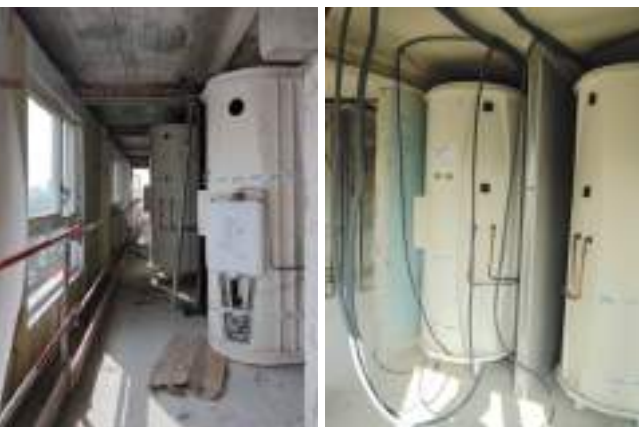
Cabines salle de bain, préfabriquées aux cotes des nouvelles chambres, 90 cm intérieur.

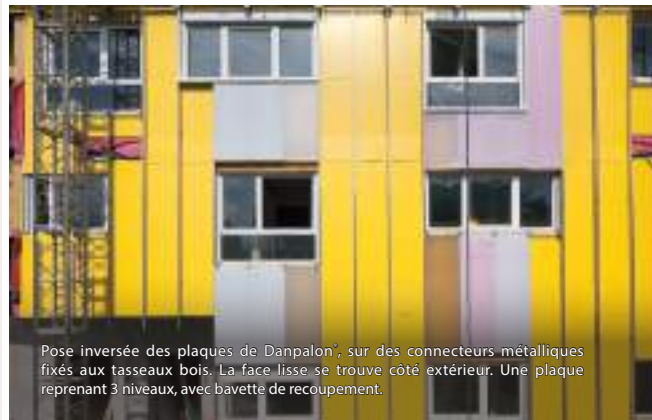
Pose inversée des plaques de Danpalon[®] sur des connecteurs métalliques fixés aux tasseaux bois. La face lisse se trouve côté extérieur. Une plaque reprenant 3 niveaux, avec bavette de recouvrement.

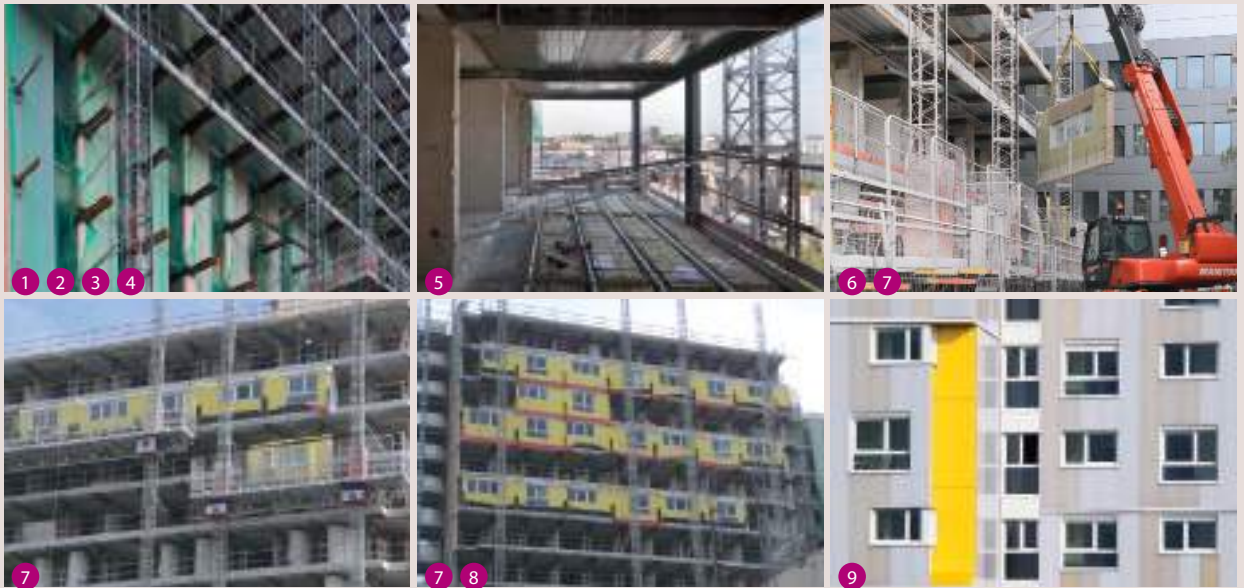
Méthodologie chantier façade bois

Ordonnement

- 1_Evacuation des menuiseries existantes
- 2_Fixation des poutres en U sur voiles intérieurs. Passage à travers les ouvertures existantes
- 3_Pose d'un filet de protection à la poussière
- 4_Dépose des allèges existantes par l'intérieur
- 5_Mise en place des bacs métalliques et coulage des planchers bétons, depuis les bi-mâts

- 6_Acheminement des cabines salle de bain par les plateformes bi-mâts
- 7_Acheminement des murs ossatures bois par les bi-mâts. Ils sont posés en quinconce pour permettre l'accrochage du treuil de levage en nez de dalle
- 8_Pose du Fermacell et recouvrement du pare-pluie
- 9_Pose du complexe de revêtement extérieur ventilé de type Danpalon*

Intervention : les voiles verticaux existants sont moisés avec des poutres U ①, qui portent ensuite un plancher Cofradalle® ②.

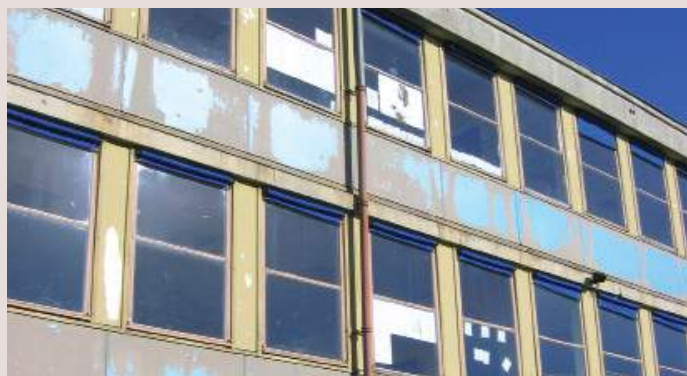
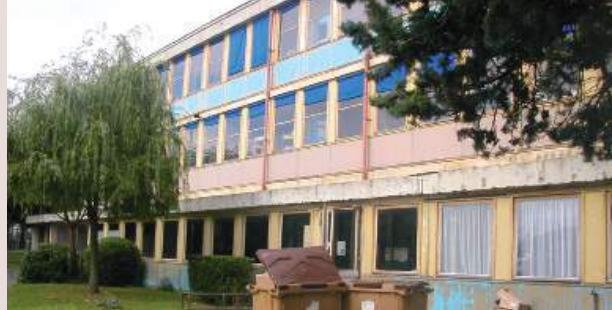
Cette école de 22 classes présente une volumétrie simple de 64 m x 18 m. Le RDC est consacré au préau, sanitaires et réfectoire. Aux R+1 et R+2, les salles de classes sont desservies par de grands couloirs centraux et par 3 circulations verticales. Les performances thermiques et acoustiques sont quasiment inexistantes. L'école n'est pas accessible aux personnes à mobilité réduite (seuil de 8 cm et étages desservis par escaliers).

Structure : poteaux, poutres, planchers et refends porteurs en béton armé. Façades composées de panneaux menuisés avec châssis bois simple vitrage et allèges en panneaux amiante-ciment. Toiture en bac acier simple peau sur charpente bois, avec une isolation en laine de roche de 10 cm.

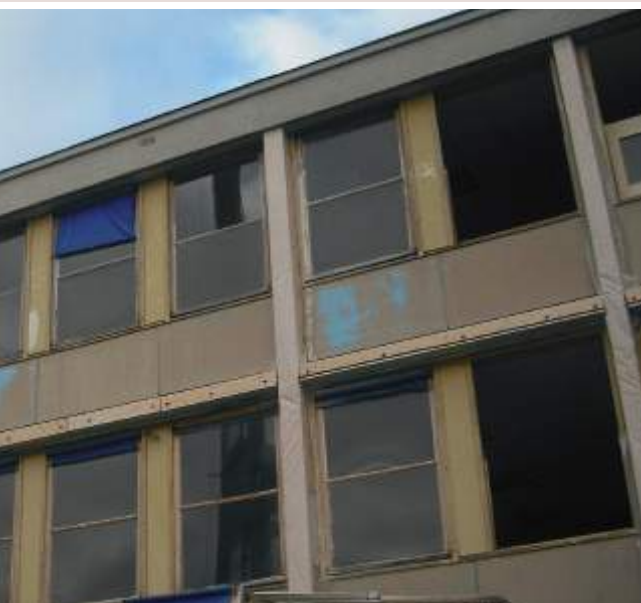
Il y a trois points d'ancrage par panneau :

- ferrure mécano-soudée prenant appui en about du plancher R+1, reprenant la charge du panneau. L'alignement vertical avec l'acrotère est repris par une pièce BLC fixée en partie basse du panneau.
- support intermédiaire en poutre BLC fixée en rive de plancher R+2 reprenant l'alignement vertical avec l'acrotère. Pièce massive et filante assurant le calfeutrement du vide d'air.
- équerre métallique fixée en acrotère reprenant la lisse haute du panneau.

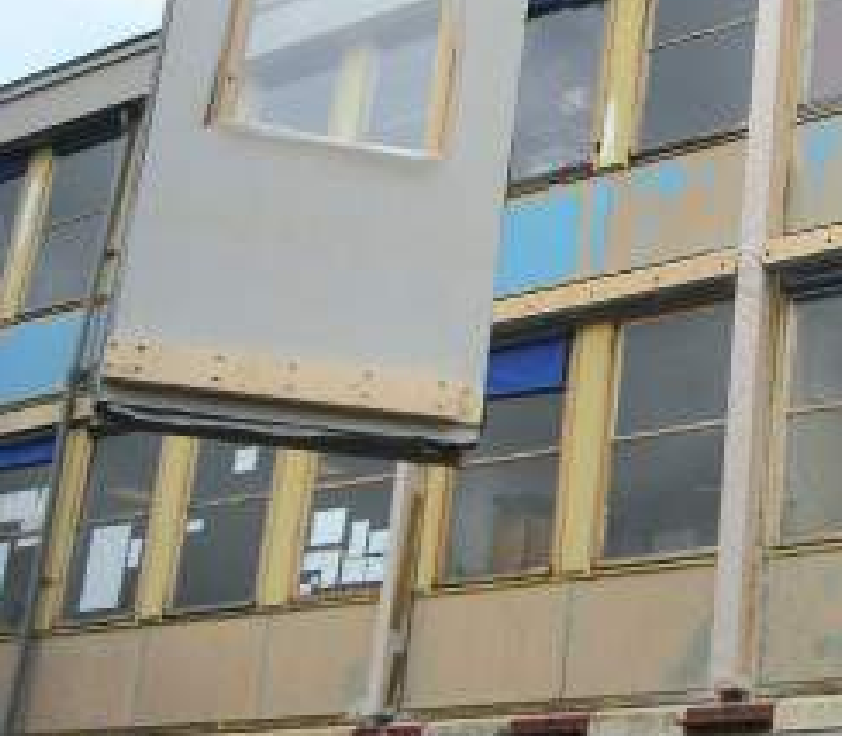
Les supports intermédiaires BLC sont fixés préalablement sur les nez de plancher, simultanément à la dépose des fenêtres.

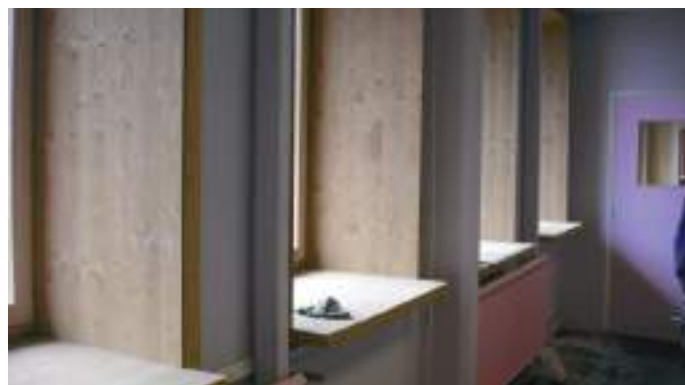
Les tableaux des menuiseries sont habillés de panneaux multiplis prédécoupés en atelier.

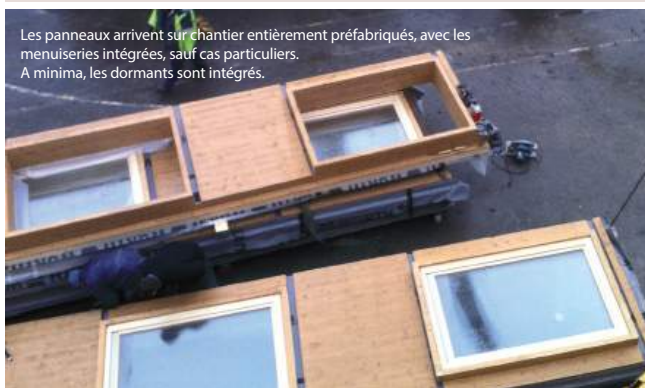
Les panneaux arrivent sur chantier entièrement préfabriqués, avec les menuiseries intégrées, sauf cas particuliers. A minima, les dormants sont intégrés.

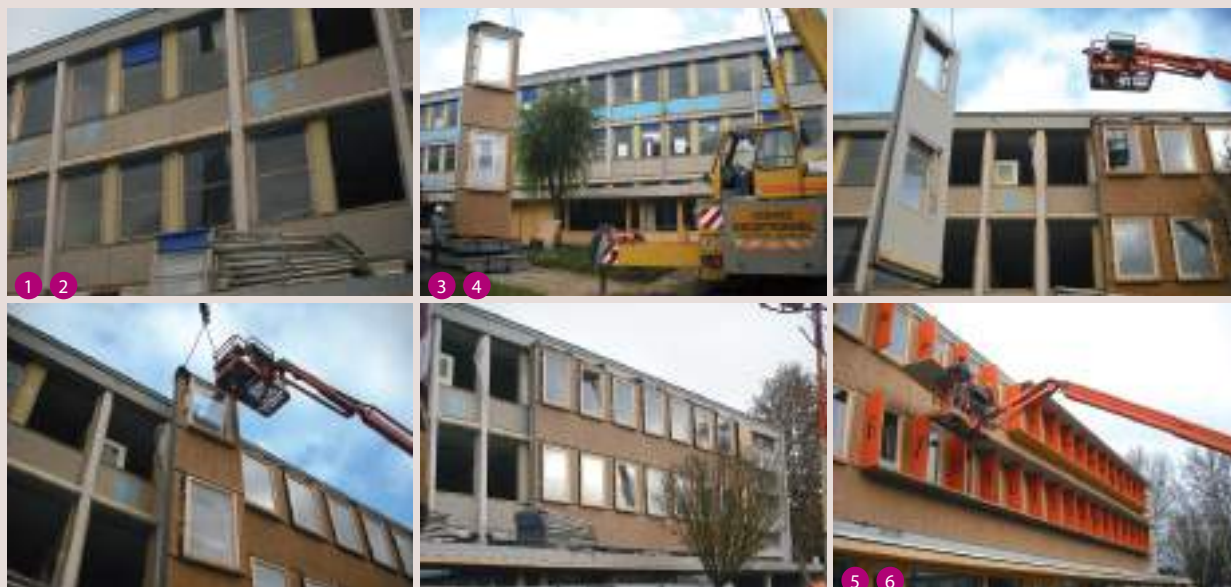
Méthodologie chantier façade bois

Ordonnement

- 1_Mise en place des supports de fixations sur les nez de plancher et encoffrement des descentes d'EP
- 2_Dépose des menuiseries existantes
- 3_Mise en œuvre des panneaux ossature bois préfabriqués
- 4_Pose de l'ossature bois rapportée sur voile béton (murs pignons)
- 5_Fixation des brise-soleil
- 6_Réalisation de l'habillage intérieur des tableaux et voussures

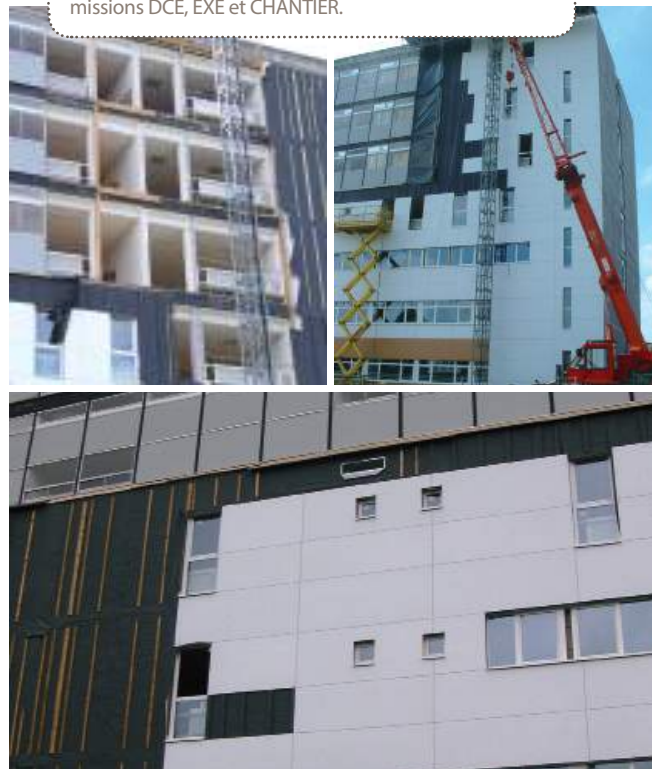
Le calepinage de la vèture ne correspondant pas aux dimensions des panneaux bois, les panneaux fibre-ciment sont posés in situ.

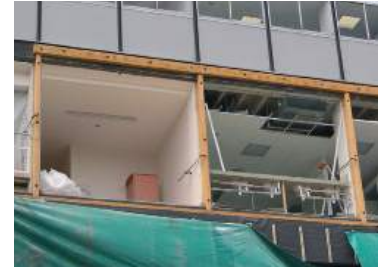
Préalablement à toutes déposes des façades existantes, les nez de dalle sont repris pour retrouver une parfaite planimétrie de surface et un aplomb acceptable sur la hauteur du bâtiment. Des linders en Douglas fixés sur les nez de dalle et les poteaux, sont ancrés par des chevilles chimiques sur les bétons, dont la résistance a été testée par des essais à l'arrachement.

Ces linders forment un cadre, respectant les cotes de la structure existante et deviennent support de chaque panneau ossature bois préfabriqué aux dimensions exactes de celui-ci. Les panneaux ont donc des gabarits variables.

Les supports de fixation tout bois évitent l'usage d'équerre métallique et augmentent le volume de bois. Conjugée à un petit gabarit de panneau préfabriqué, cette méthodologie semble adaptée à une structure d'entreprise de taille modeste.

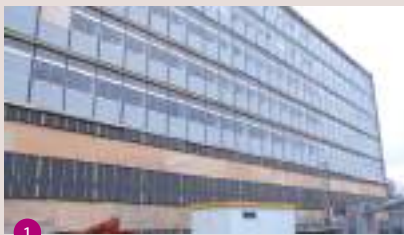
Méthodologie chantier façade bois

- Travaux fractionnés par zone d'intervention, sollicitant simultanément tous les postes « traitement des façades ».
- En rythme normal, il faut compter 1h pour fixer 1 panneau.
- Par jour, la surface remplacée est de 3 étages par 3 panneaux en longueur, soit 9 panneaux.
- Durée globale de 4 mois d'études et de 15 mois de travaux pour le remplacement des façades, y compris les interruptions programmées.

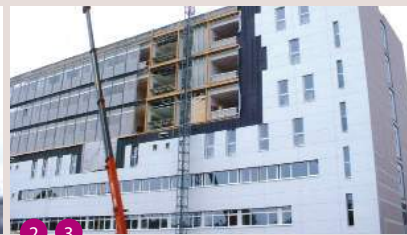
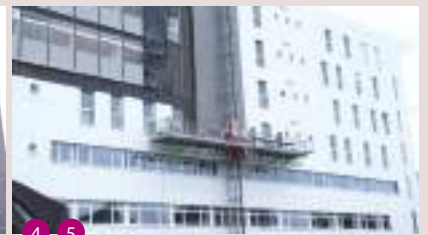
Ordonnancement

- 1_Pose et ancrage des linders sur la structure existante débordante
- 2_Dépose des façades existantes

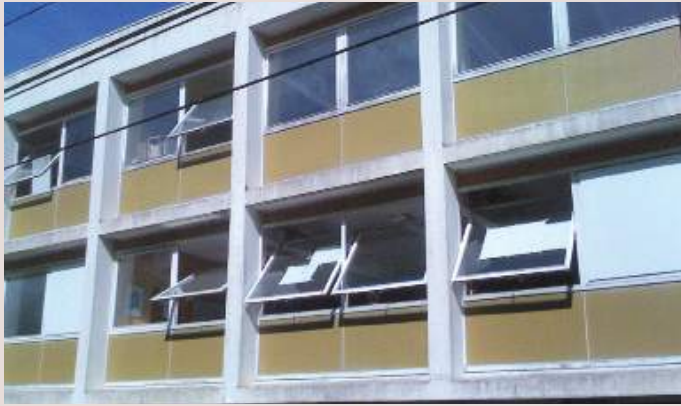
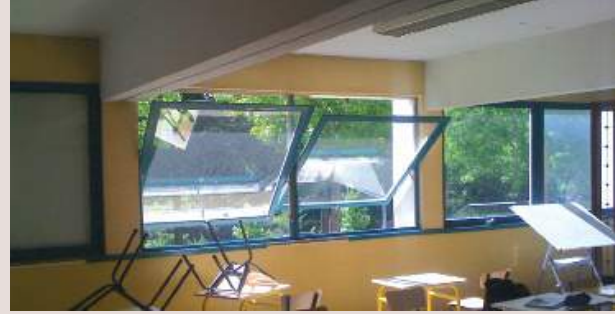
Structure : poteaux tramés tous les 3,60 m, poutres et planchers en béton armé. Les panneaux de façade menuisés avec châssis simple vitrage et allèges en panneaux amiante-ciment, sont en retrait de 40 cm par rapport aux nez de dalles. Plancher haut formant la toiture terrasse. Les poutres transversales ont une retombée importante de 41 cm à chaque niveau.

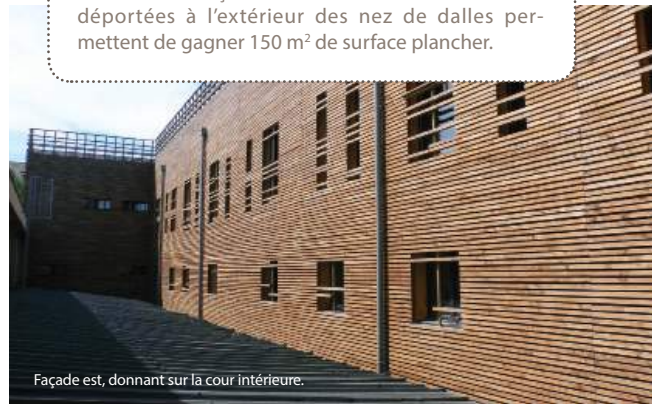
Façade est, donnant sur la cour intérieure.

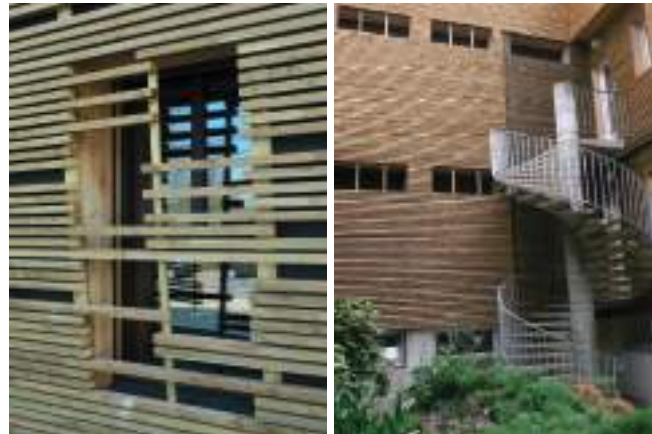
Façade ouest, tasseaux bois formant brise-soleil. Les allèges vitrées redonnent une vue aux élèves en position assise.

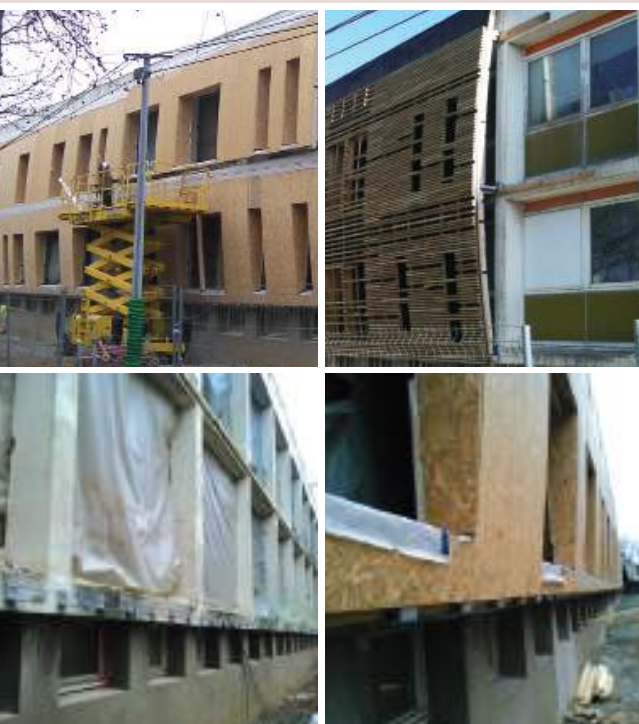
En pied de façade, les panneaux sont ancrés sur des ferrures en « U ».

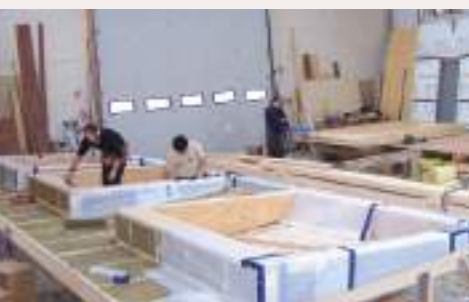
- Montants des panneaux en lamellé-collé courbe avec un entraxe de 60 cm.
- Les retours droits formant les cadres de fenêtre sont isolés.
- Installation du pare-vapeur en atelier.

Cette distribution se fait donc dans la partie concave de l'enveloppe, entre le pare-vapeur et le parement intérieur. Les réseaux sont fixés sous la lisse bois du R+1 et de la toiture terrasse. Les réseaux démarrent depuis la centrale installée en toiture et descendent dans le noyau central. Les gaines circulent horizontalement dans l'épaisseur de la façade. Les réseaux secondaires, perpendiculaires, distribuent les salles en passant entre les poutres.

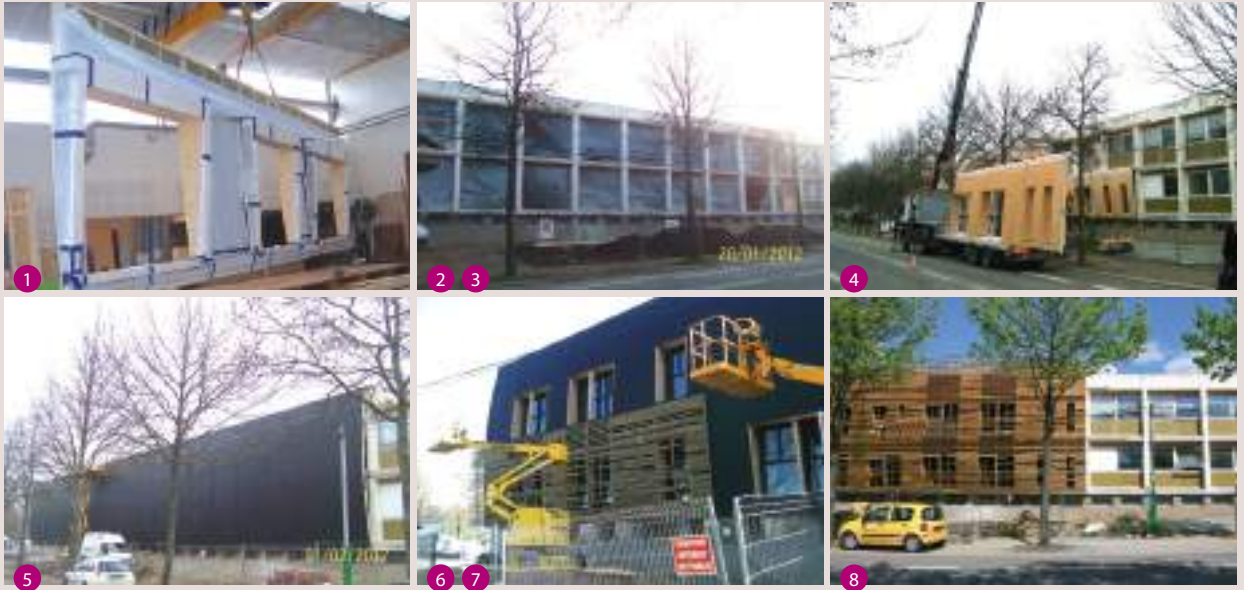
Méthodologie chantier façade bois

Ordonnancement

- 1_ Fabrication des panneaux en atelier avec l'isolation et le pare-vapeur intégrés
- 2_ Dépose des façades existantes, protection par bâches
- 3_ Pose des ferrures et lisses bois sur les nez de dalle de la structure existante
- 4_ Mise en place des panneaux ossature bois, RDC, R+1 et acrotère
- 5_ Pose du pare-pluie Stamisol collé en continu. Puis pose des menuiseries extérieures depuis l'intérieur, protection par le pare-pluie
- 6_ Habillage des tableaux des menuiseries extérieures
- 7_ Pose des éléments préassemblés du revêtement extérieur
- 8_ Phase 1 terminée. La phase 2 est en attente

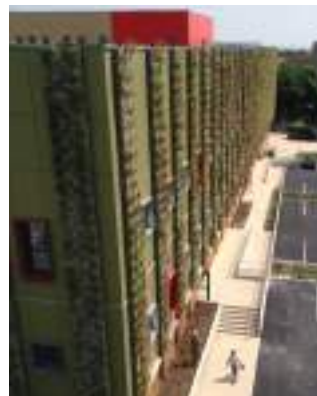
Façade sud, panneau composite et végétalisation.

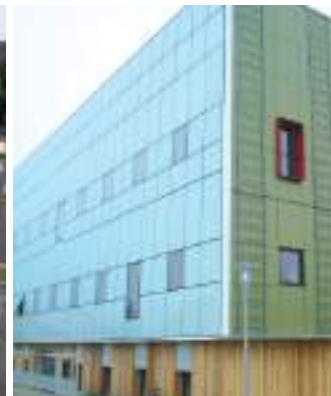
Façade nord, aluminium et verre.

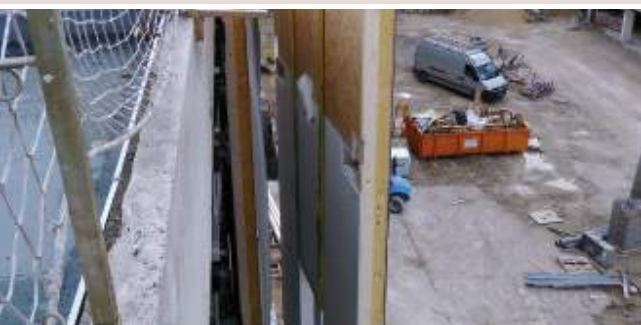
Réservations dans les panneaux ossature bois pour fixation.

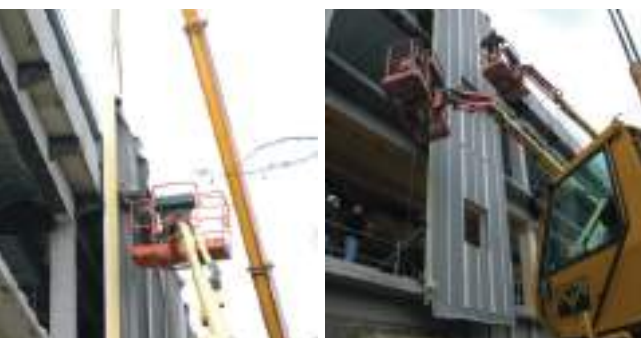
Fixation des panneaux en partie haute et basse.

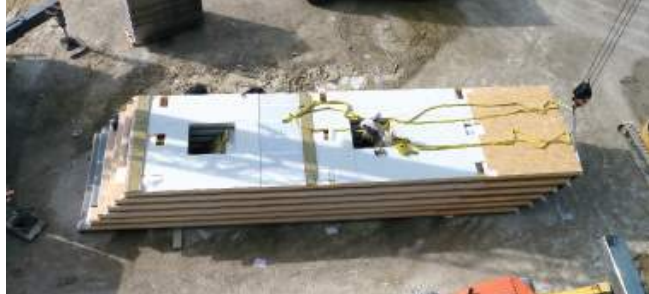
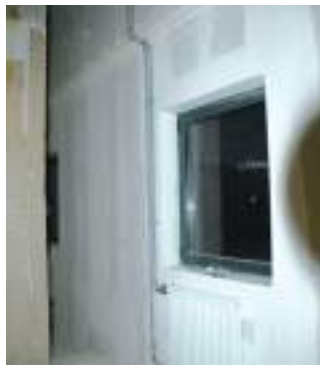
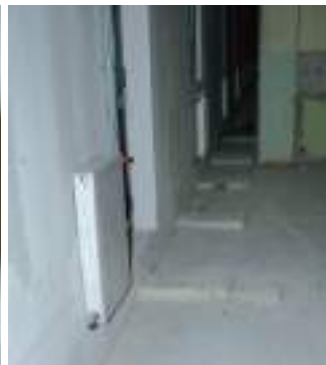
La distribution des réseaux se fait en apparent, car la façade est fermée, sans contre cloison technique.

Encoffrement en béton des ferrures.

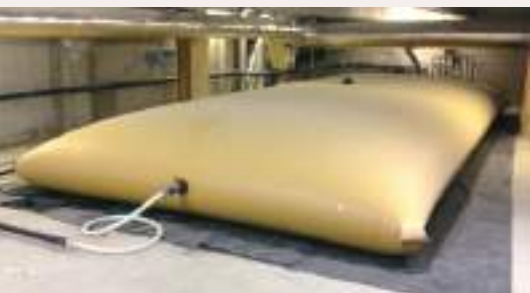
Cuve de 80 m³ installée pour la récupération des EP sur le plancher existant du R+3.

- Des cornières métalliques dentelées, placées au droit des joints des panneaux Fundermax et fixées dans l'ossature bois, reçoivent des grillages métalliques dans lesquels sont installées les cassettes du complexe de végétalisation, substrat et plante.
- Afin de limiter le poids rapporté sur les façades bois, le substrat est présent uniquement sur des bandes de grillage d'une largeur de 1 mètre. Entre celles-ci, les plantes se développeront en s'agrippant à ces grillages extensifs de 2 m de largeur, répartis par intervalle.
- Système d'arrosage automatique par bassin récupérateur d'une capacité de 80 m³ et pompe de relevage situés dans les locaux techniques. Récupération de l'excédent des eaux d'arrosage en pied de façade.

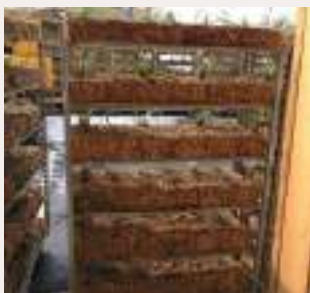
Cassettes végétalisées.

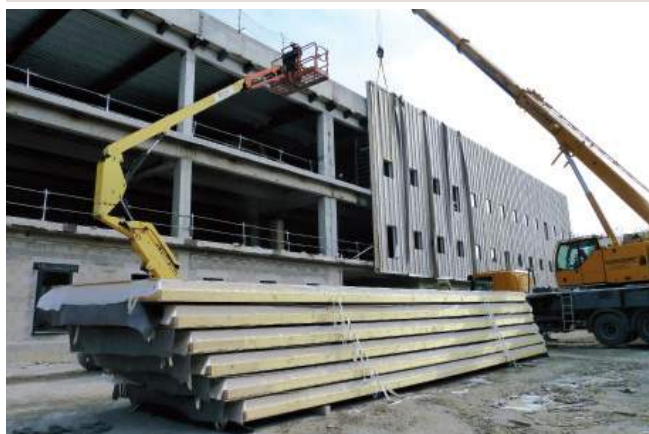
Méthodologie chantier façade bois

«Premièrement, nous devons connaître la résistance de la structure existante, et reprise possible sur celle-ci. Les essais béton étaient bons. Puis, s'est posée la question de la reprise de charge sur un, deux ou trois points des nouvelles façades qui allaient se situer à 3 m du sol, sachant que les anciennes faisaient plus de 11 m de haut.

Nos calculs nous ont guidés vers une accroche principale sur la poutre maîtresse en partie haute, puis une descente de charge répartie sur les deux étages inférieurs, solution validée par le bureau de contrôle.»

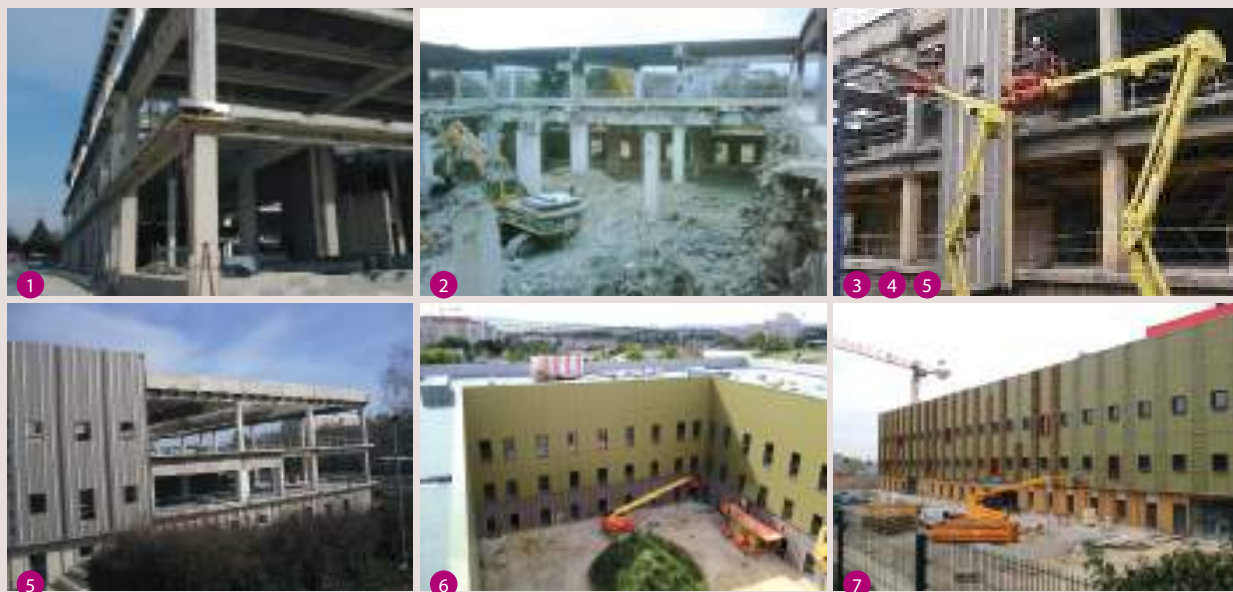
Ordonnement

- 1_ Dépose des murs rideaux existants
- 2_ Démolition de la structure béton et création du patio
- 3_ Mise en place des nouveaux planchers
- 4_ Pose des ferrures sur la poutre maîtresse en partie haute puis sur les abouts de dalle des 2 niveaux inférieurs
- 5_ Mise en place des panneaux ossature bois
- 6_ Pose des menuiseries extérieures puis du revêtement extérieur
- 7_ Mise en place de la végétalisation

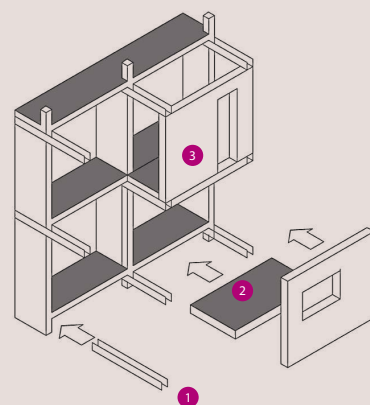
Ex 5 Ecole élémentaire Henri Wallon R+2
à Montreuil (93)

Fixations : un lindier en lamellé-collé fixé au R+1 permet de reprendre l'aplomb de l'acrotère, des ferrures mécano-soudées fixées sur celui-ci reprennent la charge des panneaux ①. Les brise-soleil sont posés in situ ③.

Sécurité vis-à-vis du feu : une plaque de Fermacell de 15 mm encapsule les 6 faces du panneau pour un coupe feu de 1h. Une poutre en lamellé-collé ② recoupe la lame d'air au droit du R+2, complétée de joints intumescents.

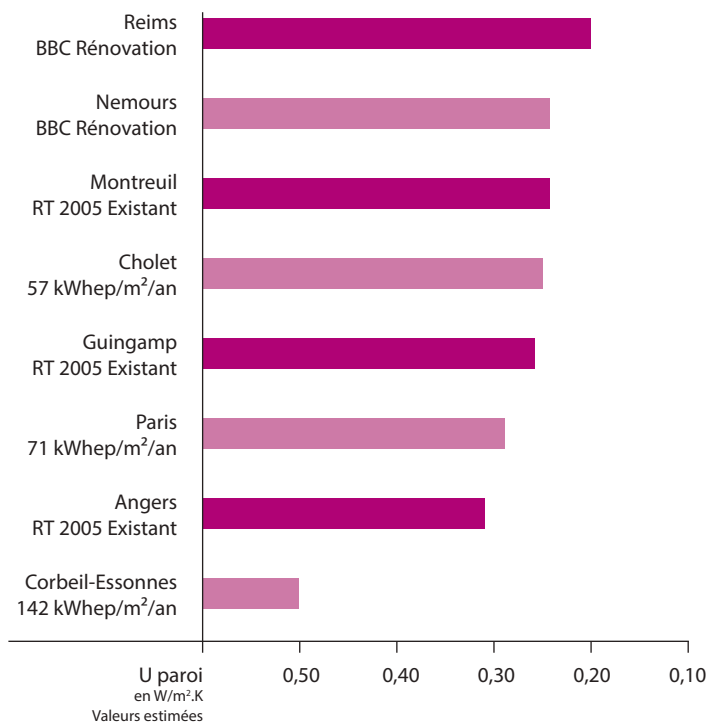
Coefficient de transmission thermique (U) des parois

Plus le U paroi est faible, plus la performance thermique de la paroi est élevée.

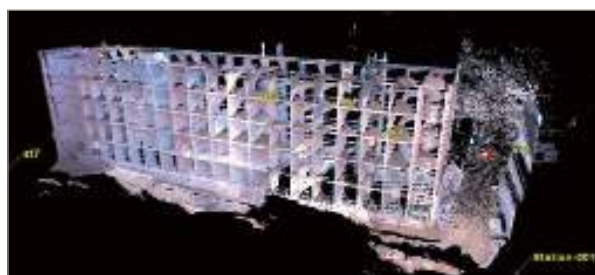
Ce procédé est similaire à la tachéométrie. Le SLT effectue un balayage automatique du bâtiment, en résulte un «nuage de points» traité par un logiciel dédié. Le temps d'acquisition et de traitement varie en fonction de la densité du nuage de points souhaitée. L'ensemble de l'opération peut mettre six jours.

Scan du bâtiment CROUS de Nancy.
